Kompletterande grundvatten- och porgasundersökning

RAPPORT

Kumla kommun

2023-07-04

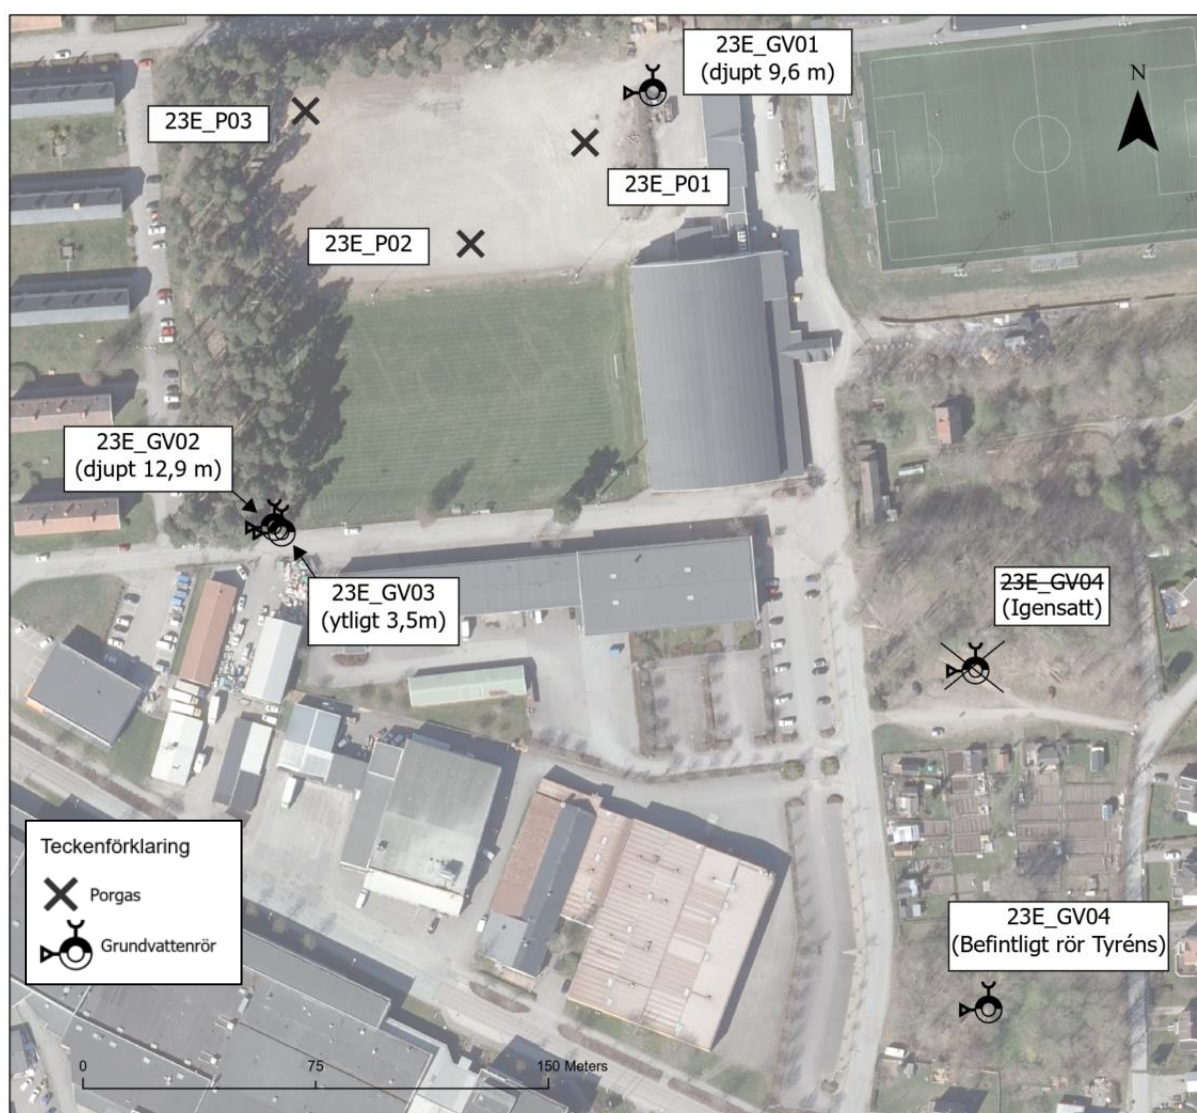
Figur 3. Situationsplan. Förstorad situationsplan återfinns i Bilaga 1.

För situationsplan samt placering av grundvattenrör samt porgasprover se Figur 3. Installationsprotokoll redovisas i Bilaga 2. Vid installationen av grundvattenrör framkom det att fyllningsmaterialet underlagras av ett mäktigt lerlager ner till berg. Vid rör 23E_GV04 påträffades berg på ett lägre djup och jordlager ovanför bestod av morän. Vid provtagningstillfälle var grundvattnet något grumligt och hade ingen lukt efter omsättningen.

Utifrån uppmätta grundvattennivåer bedöms grundvattnets riktning vara i sydlig, sydöstlig riktning. Grundvattennivån var som högst i 23E_GV01 och som lägst i Tyréns tidigare installerade rör.

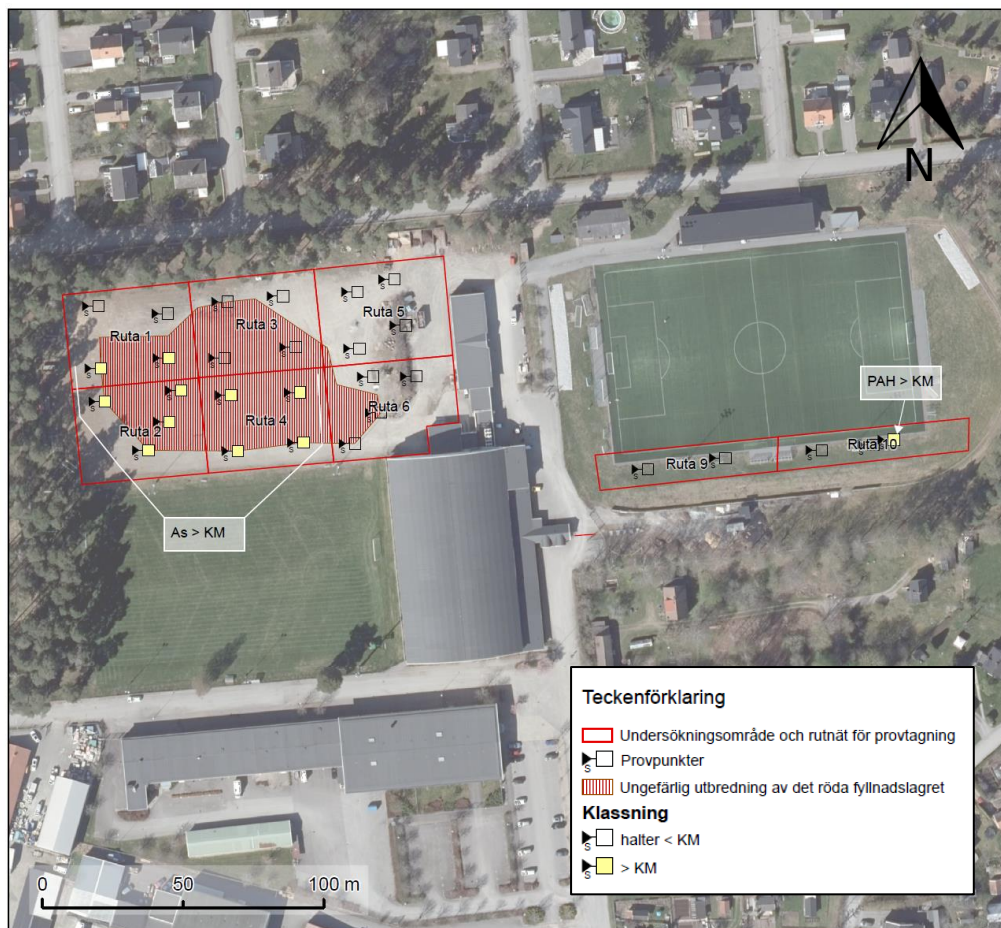
Resultatet från provgropsgrävningen visas i Figur 4. Arsenik och PAH-H påträffades i halter över KM. I samlingsprov från ruta 1 var arsenikhalten 11 mg/kg TS, i ruta 2 och 3 uppmättes arsenikhalten till 10 mg/kg TS. Naturvårdsverkets riktvärde är satt till 10 mg/kg TS och är baserad på bakgrundshalter som finns i marken. I samlingsprov från ruta 10 var PAH-H halten 2,8 mg/kg TS. De uppmätta halterna för både arsenik och PAH-H är i nivå eller precis över Naturvårdsverkets riktvärden.

Samtliga övriga analyserade parametrar har understigit riktvärdet för KM. Påträffade förhöjda arsenikhalter har påträffats där enligt detaljplaneförslaget förskolan planeras byggas. Vidare påträffades de förhöjda arsenikhalterna i fyllnadsmaterial av rödfyr med en generell mäktighet på 20 cm. PAH-H påträffades i ruta 10 är ej för närvarande detaljpanelagt.

Rödfyr är restprodukten som bildas vid förbränning av alunskiffer. Föreningar som ofta förekommer i höga halter i rödfyr är bland annat arsenik (Länssyrelsen Västra Götaland, 2014). Långvarig exponering för arsenik är cancerframkallande för människor och arsenik klassificeras därför som mycket farlig. Då arsenik påträffats i halter över KM där en förskola planeras att byggas bedöms åtgärder på området i form av schaktsanering genomföras. I samband med eventuell schaktsanering rekommenderas fältanalys med XRF samt analys via ackrediterat laboratorium. Detta för att säkerställa människors hälsa samt markmiljö.

Figur 4. Sammanställning av högst uppmätta halt i respektive provpunkt från undersökningen 2022. Ungefärlig utbredning av fyllnadslager med rödfyr inom röd/vit streckat område.

Där PAH-H förening påträffats (ruta 10) är bedömningen att inga omedelbara åtgärder behöver vidtas. Vid eventuella framtida arbeten i detta område bör det översta förorenad lagret tas bort.

Utifrån erhållna resultat och diskussioner avseende uppmätta halter arsenik >KM (ruta 1, 2 och 4) i jord, grundvatten och porgas rekommenderas åtgärder av påträffad arsenikförorening i jord genomföras innan exploatering. Det rekommenderas schakt- och saneringskontroll i samband med arbeten inom området i syfte att verifiera att föroreningshalter i slutliga schaktväggar och schaktbotten understiger åtgärds målet för de område (förskolan) där halter överstigande KM uppmätts.

Vid påträffad PAH-H förorening (ruta 10) görs bedömningen att inga omedelbara åtgärder i dagsläget behöver vidtas. Vid eventuella framtida arbeten i detta område bör det översta förorenade lagret tas bort.
